Maßnahmen zur Erfolgskontrolle einer fachgerechten Schimmelpilzsanierung

Dezember 2016

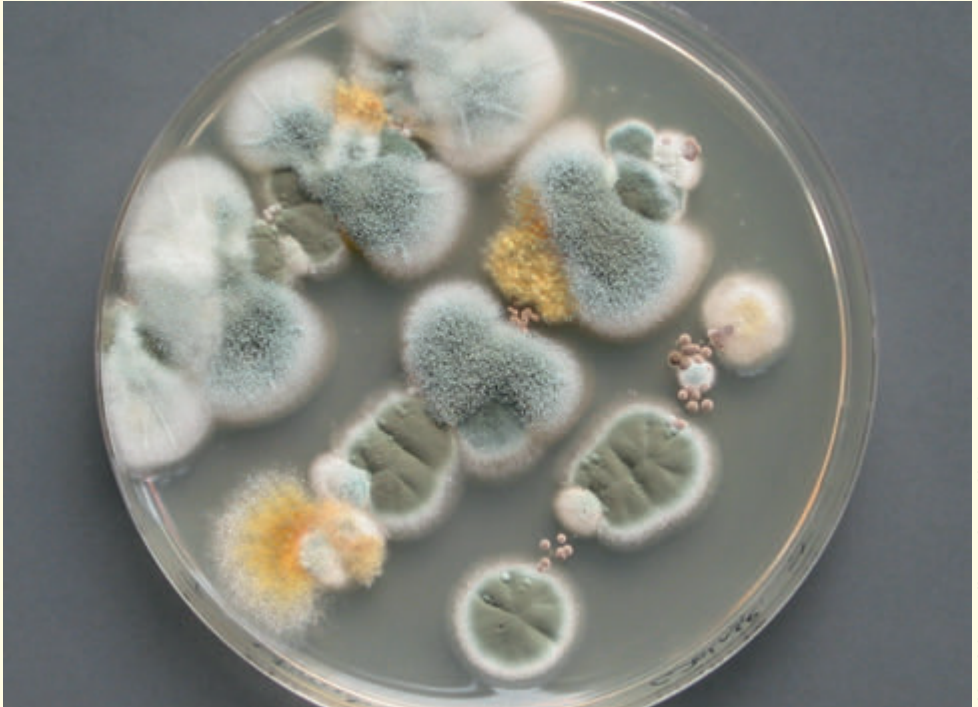
Abstriche sedimentierter Hausstaub
